불편한 진실 둘 : 접지(단자, 회로) 자체가 없는 수위계

1. 본 자료는 경남에 위치한 00정수장 등에 설치된 수위계가 낙뢰로 잦은 고장이 발생하여, (주)그라운드의 부설연구소에서 조사(측정)한 자료입니다.

<2008년 대산정수장 수위계 사례>

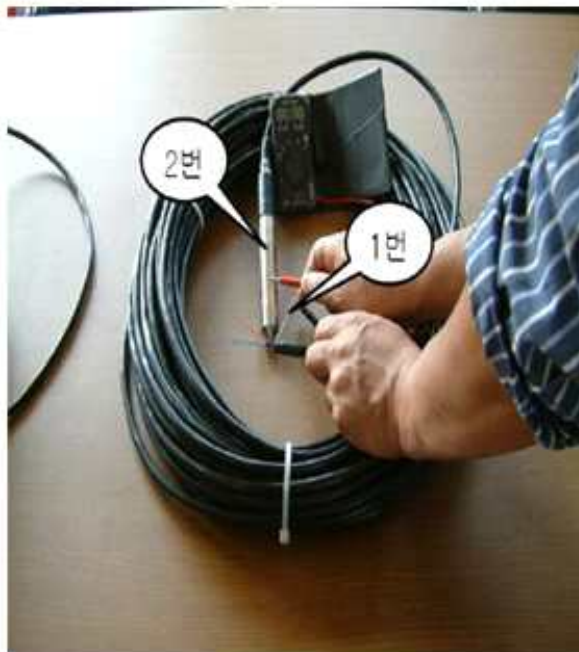
1. 기존의 수위계에 대한 접지기술적 측정분석

테스트 결과: 수위계의 몸체와 수위계 연결선의 접지선과 도전 상태를 측정 한 결과 절연(전기적으로 연결이 안됨) 상태로 측정이 되었음.
(1번↔2번 절연)

즉 수위계 자체의 접지회로를 위하여 구성되었던 접지용 전선은 수위계의 접지회로를 구성하는데 역할을 하지 못한 것으로 측정 됨. 그 근거로 접지선과 수위계 몸체가 전기적으로 연결(도전상태) 되지 않았고 즉 1번과 2번이 전기적으로 연결이 안되었음이 확인 됨.

1. 수위계(사진-1)에는 접지회로(접지연결단자)가 있어야 한다.
2. 수위계(사진-1)의 몸체에는 접지선이 연결되어야 한다.
3. 수위계(사진-1)에 연결된 케이블의 실드선과 압력계의 몸체는 전기적인 접속이 되어야 한다.
3. 수위계는 서지보호 소자(회로)가 구성되어 있어야 한다.

소결: 수위계는 자체의 서지보호대책이 되어있고, 수위계의 몸체가 금속체로 된 것은 필히 몸체에 접지를 할 수 있도록 된 제품이 낙뢰서지 대책에 있어서 적합하다.

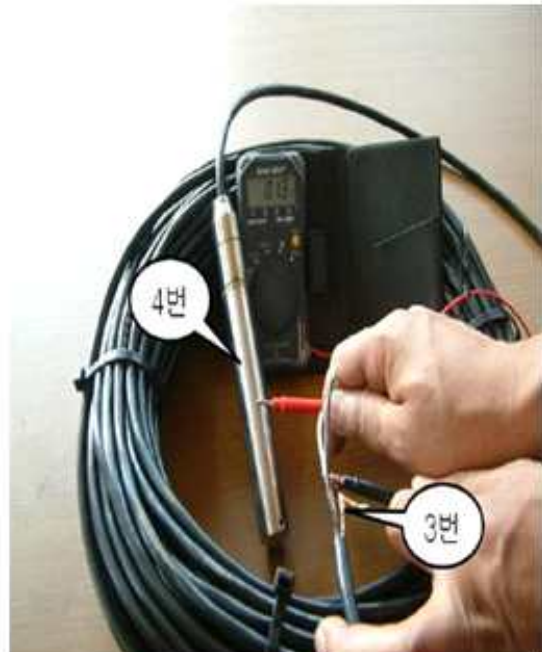
2. 신 수위계에 대한 접지기술적 측정분석

테스트 결과: 수위계의 몸체와 수위계 연결선의 접지선과 도전 상태를 측정한 결과 전기저항 값 1.3Ω의 상태로 연결이 된 것이 확인 됨.
(1번↔2번 연결 됨)

즉 수위계의 접지회로를 위하여 구성된 접지용 전선은 수위계의 몸체와 전기적으로 연결 되었음이 확인 됨. 그 근거로 접지선인 3번과 수위계 몸체인 4번의 전기적으로 연결 되었음이 확인 됨. 그 근거로 접지선인 3번과 수위계 몸체인 4번의 전기저항을 측정한 결과 1.3Ω의 저항값이 측정 확인 됨. 1.3Ω의 저항값은 선간 저항으로 예상 됨. (수위계 분리 불가 사유로 정확하게 측정 못 함.)
