불편한 진실 하나 : 접지(단자, 회로) 자체가 없는 수압계

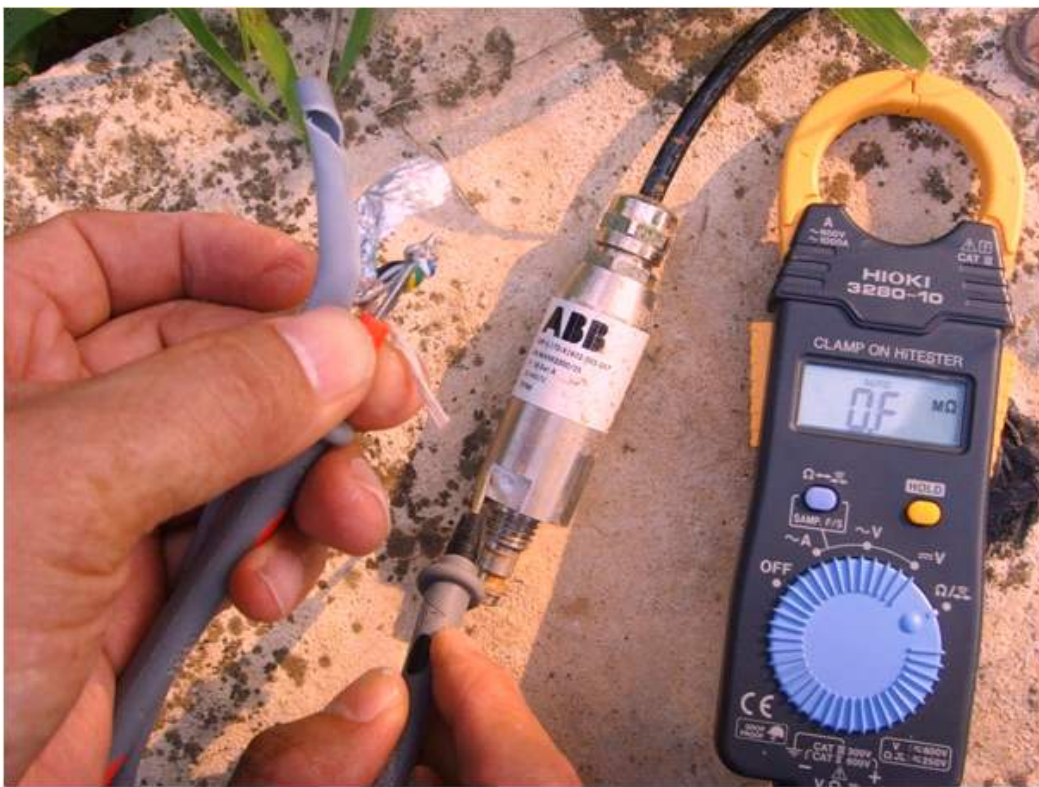
사진-1

1. 본 자료는 충남에 위치한 00배수지 등에 설치된 수압계(K사 제품)가 낙뢰로 잦은 고장이 발생하여 제조(관리)업체 관계자와 사용자의 입회하에 조사(측정)한 자료입니다.
2. 수압계(사진-1)가 설치된 캐비닛은 공통접지방식으로 구성되었고, 수압계의 케이블도 접지용 실드가 있는 케이블이었지만, 도통 상태를 측정해본 결과 케이블의 접지는 금속체로 된 수압계에 연결되지 않았고, 따라서 수압계는 접지가 되지 않았음이 확인됐다.

3. 낙뢰서지로부터 보호받을 수 있는 수압계의 조건.
 - 1)압력계(사진-1)에는 접지회로(접지연결단자)가 있어야 한다.
 - 2)압력계(사진-1)의 몸체에 접지선이 연결되어야 한다.
 - 3)압력계(사진-1)에 연결된 케이블의 실드선과 압력계의 몸체는 전기적인 접촉이 되어야 한다.
 - 4)압력계는 서지보호 소자(회로)가 구성되어 있어야 한다.

소결: 압력계는 자체의 서지보호대책이 되어있고, 압력계의 몸체가 금속체로 된 것은 필히 몸체에 접지를 할 수 있도록 된 압력계가 낙뢰서지 대책에 있어서 적합하다.
