불편한 진실 하나 : 접지(단자, 회로)가 연결되지 않은 유량계

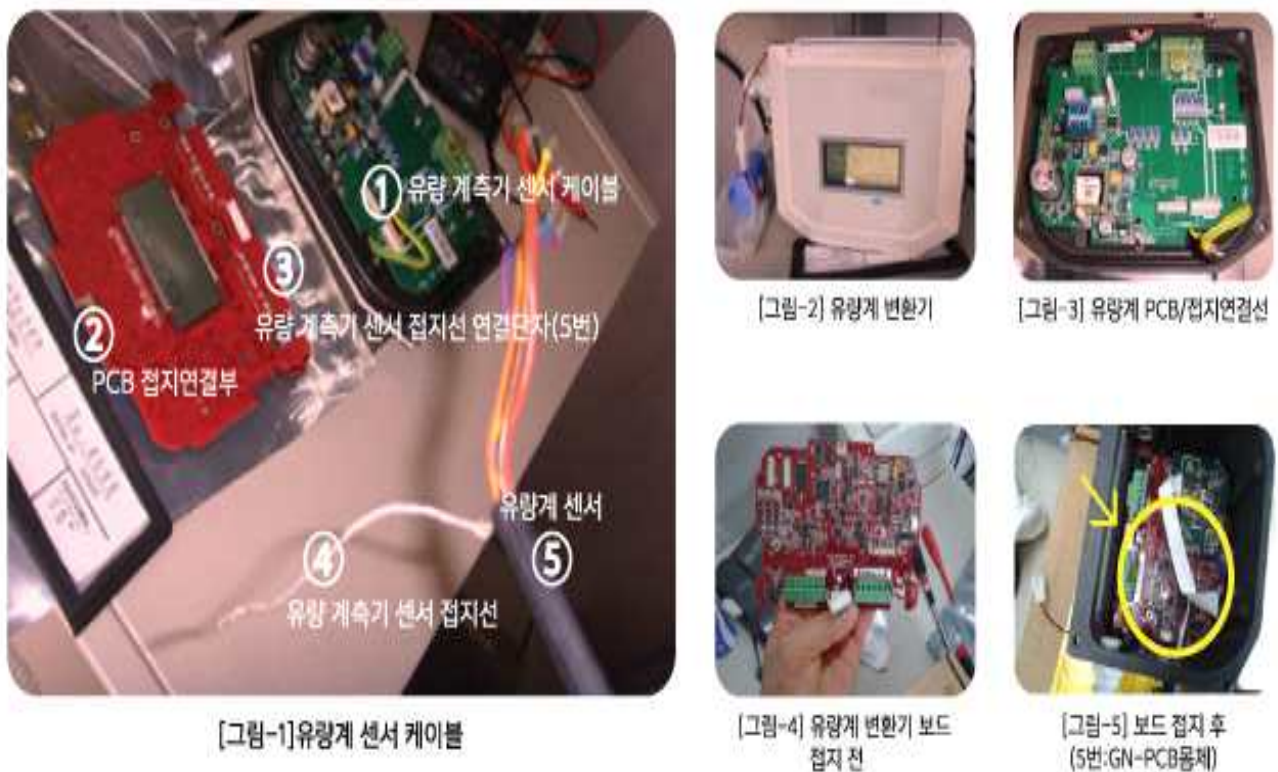
사진-1

1. 본 자료는 충남에 위치한 00배수지 등에 설치된 유량계(K사 제품)가 낙뢰로 잦은 고장이 발생하여 제조(관리)업체 관계자와 사용자의 입회하에 조사(측정)한 자료입니다.
2. 유량계(사진-1)가 설치된 00배수지는 공통접지방식으로 구성되었고, 유량계 변환기에는 접지단자가 있었지만, PCB에서 연결이 되지 않았고, 따라서 유량계 변환기에 유량을 계측한 데이터를 전달하는 계측센서에는 접지가 연결되지 않았다.

3. 낙뢰서지로부터 보호받을 수 있는 유량계의 조건.
 - 1)유량계(사진-1)에는 접지회로(접지연결단자)가 있어야 한다.
 - 2)유량계(사진-1)에서 연결된 유량계측 센서의 몸체에 접지선이 연결되어야 한다.
 - 3)유량계(사진-1)에 연결된 계측센서에 연결되는 케이블의 실드선과 계측센서는 접속이 되어야 한다.
 - 4)유량계와 유량계측센서는 서지보호소자(회로)가 구성되어 있어야 한다.

소결: 유량계와 유량계측센서는 자체의 서지보호대책이 되어있고, 몸체가 금속체로 된 것은 필히 몸체에 접지를 할 수 있도록 된 유량계와 계측센서가 낙뢰서지 대책에 있어서 적합하다.
