보고서 번호 : 킴스코 140155

제 목 : 생산물배상책임보험 “자본재공제조합 / (주)그라운드” 손해사정 보고

다. 사 고 원 인 : 낙뢰방호시스템 설치부실

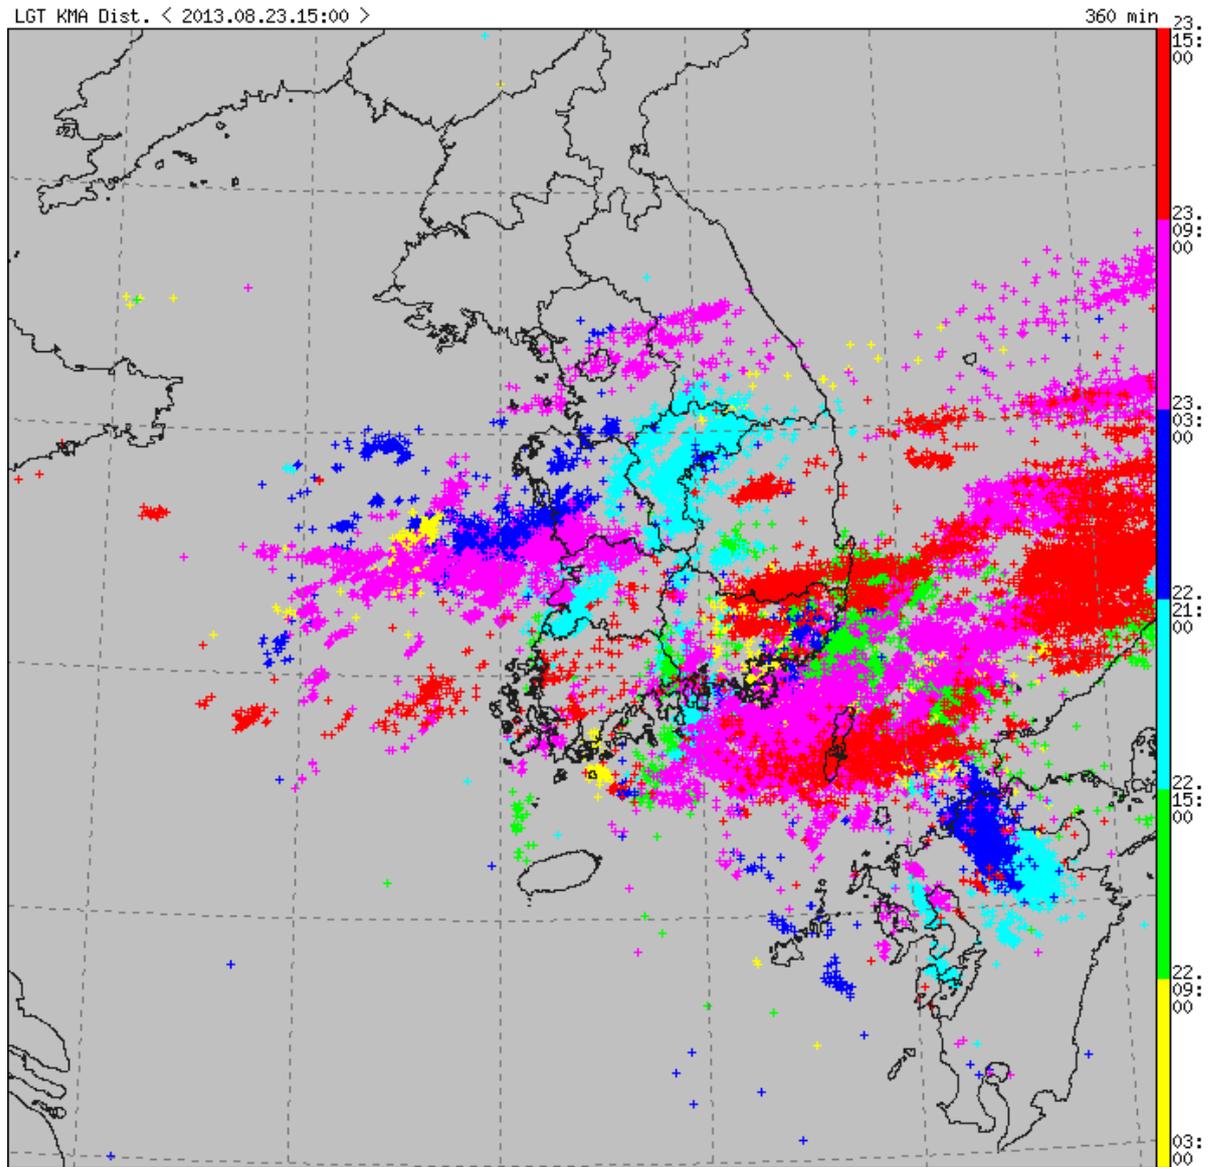
사진-1 2013년 8월 23일 낙뢰 정보

- 1)상기 1 항의 기상청 낙뢰발생정보(사진-1)와 같이 피해발생 시간에 해당 지역에 광범위하게 또 집중적으로 낙뢰가 발생한 사실이 있다.
- 2)낙뢰피해가 발생한 원인은, 사진-2, 3,4,5 에서와 같이 피해가 발생된 유입유량계와 유출 유량계의 접지단자(적색 원-단자대 우측)가 낙뢰방호장치(eca3G)의 접지 연결부에 접지선이 연결 안된 것이 원인으로 분석된다.
